# 桥梁结构典型病害成因分析与加固

湖北省交通规划设计院  
2013年10月 荆州

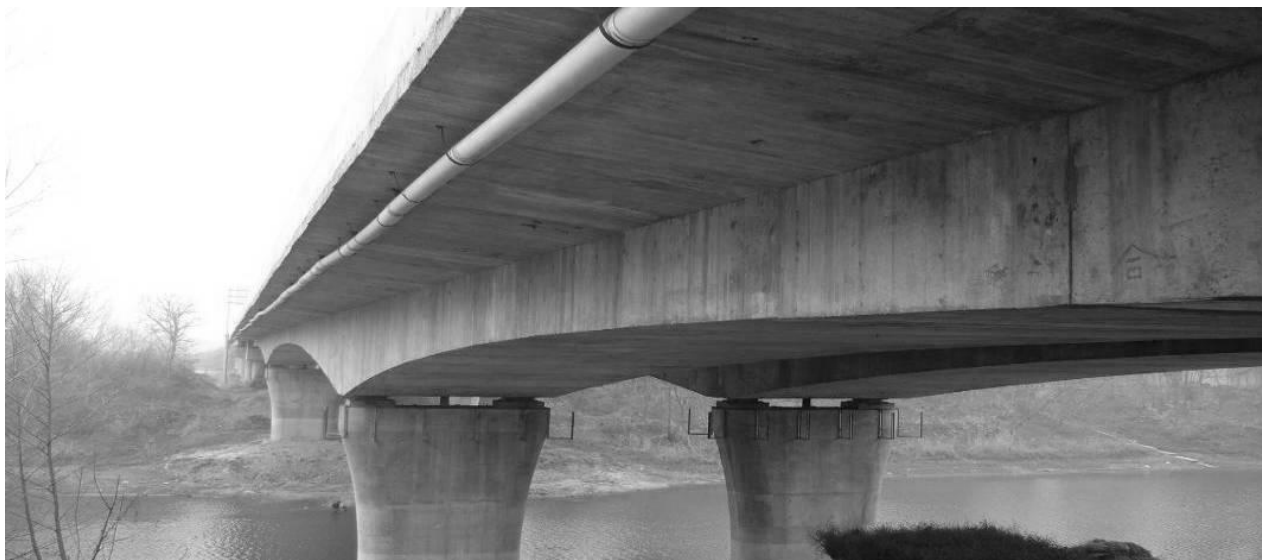
某高速公路主线桥

- 桥长：190m。
- 上部结构：三跨一联预应力混凝土变截面连续箱梁。
- 桥孔：55+80+55m。
- 病害：2009年7月，发现梁体裂缝较多。

- 底板
  - 斜裂缝以桥梁行车方向中心线为中心呈倒“八”字形分布。
  - 中心线附近区域纵向裂缝较多。
- 腹板
  - 斜裂缝则以桥梁跨中为中心线为中心呈“八”字形分布。
- 通风不畅
  - 梁体未设置通气孔。

- 梁体未设置通气孔，箱梁内腔室完全封闭，箱梁内外表面温差应力较大。
- 节段悬浇施工周期相对较短，预应力损失及砼收缩徐变作用加大。据调查，当时节段预应力张拉前，箱梁砼的弹性模量未达标。
- 两幅桥裂缝数量差异较大，应与当时的各方面的施工因素有关。
- 有可能竖向预应力损失较多。
- 原规范对结构应力控制相对较松，设计对此方面观念的认识最近几年才逐步加强，对主拉应力还应控制的更严格一些，富裕度还不够大。

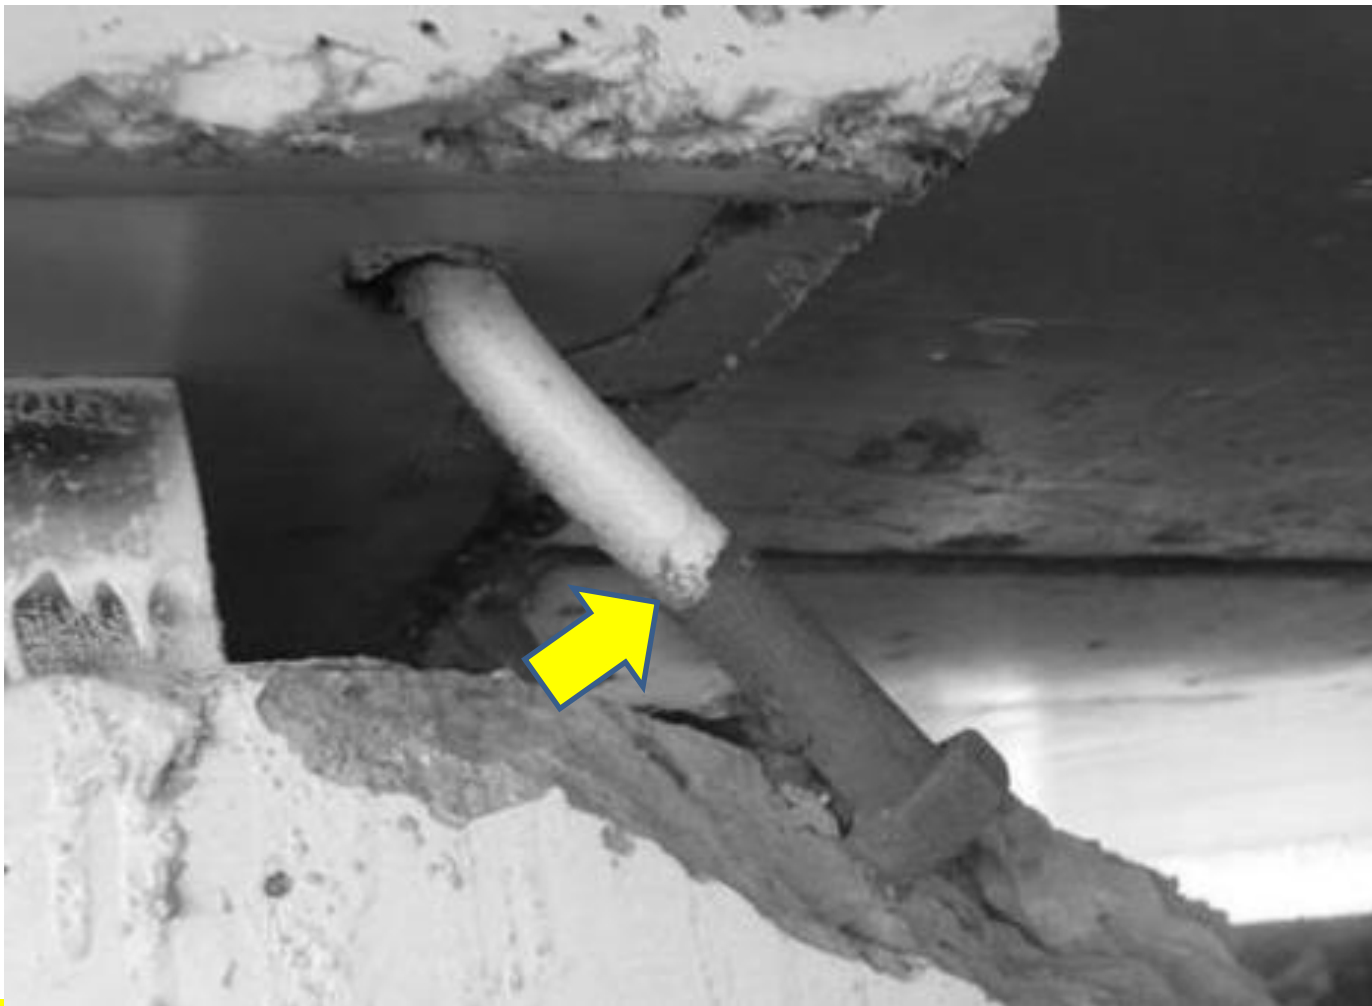
4号墩的锚固螺栓变形

第二联由于以上两种水平变形趋势受到了4、8号墩的锚固螺栓约束，螺栓承受着巨大水平剪力，当锚固螺栓抗剪能力达到极限而率先与支座垫石剥离时（即梁墩固结约束突然解除）。

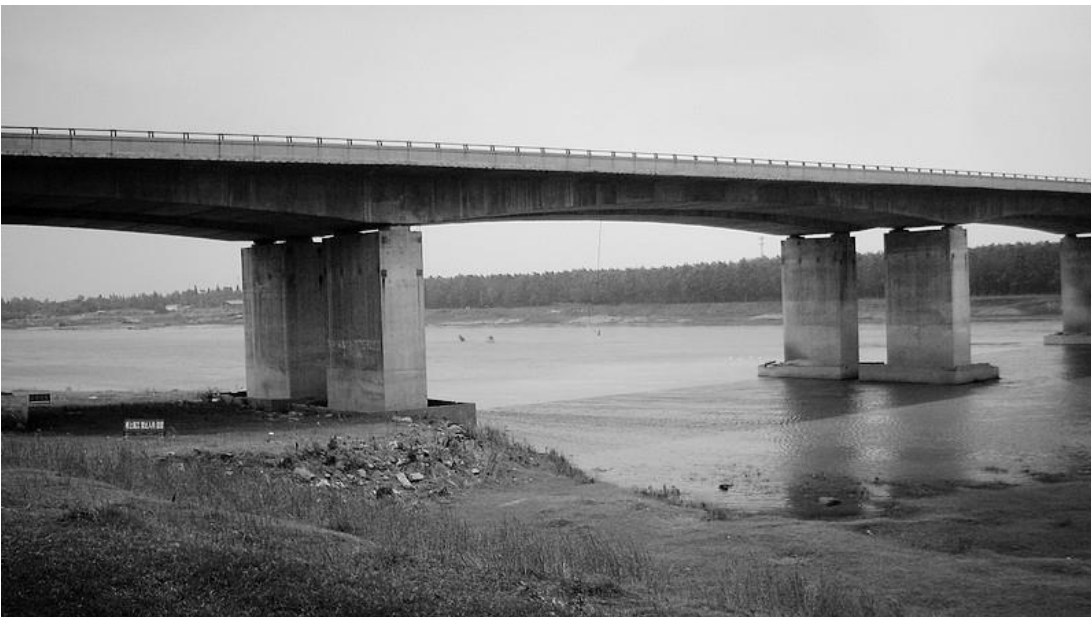
某高速公路主线桥（2007年）

- 桥长：778.74m。
- 上部结构：四孔一联变截面截面预应力砼连续箱梁桥。
- 桥孔：40+2×60+40m。
- 病害：腹板斜向裂缝，最大裂缝宽度为1.8mm；底板横向裂缝，最大裂缝宽度为0.4mm；节段缝张开；预应力损失严重，竖向预应力失效较多；刚度不足，主梁下挠5.3cm。

- 施加体外预应力

采用箱内体外束（腹板体外束和底板体外束）对箱梁腹板、底板进行加固，以恢复结构由于病害而损失掉的预应力储备。

- 粘贴钢板及碳纤维

箱梁腹板及底板开裂，表明开裂区段由于纵向预应力失效等原因，产生超过混凝土容许的拉应力，仅对现有裂缝进行封闭不能提高该区段混凝土的抗拉能力，也不能阻止出现新的裂缝，必须对开裂区段进行补强。通过在构件受拉表面粘贴碳纤维或钢板提高混凝土抗拉能力。

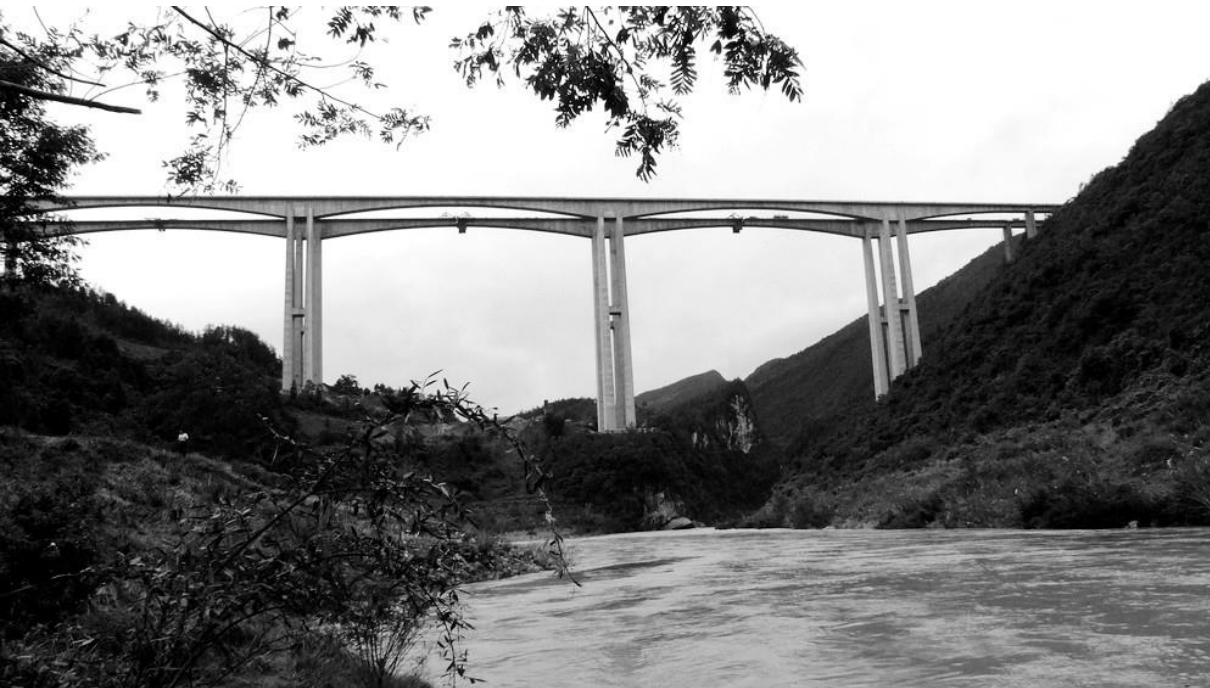
某高速公路主线桥（2007年）

- 桥长：841.00m。
- 上部结构：五孔一联变截面截面预应力砼连续箱梁桥。
- 桥孔：85+3×150+85m。
- 病害：底板下缘大面积露筋，预应力波纹管无定位钢筋，脱落，底板孔洞、空洞；腹板露筋、裂缝。

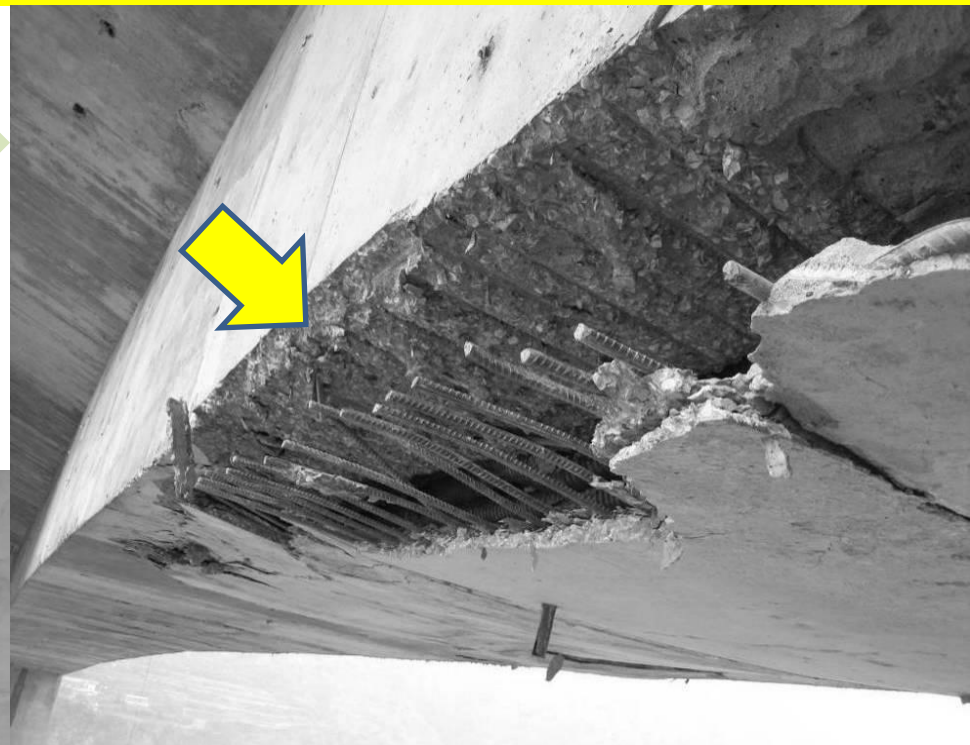
底板边缘拉裂

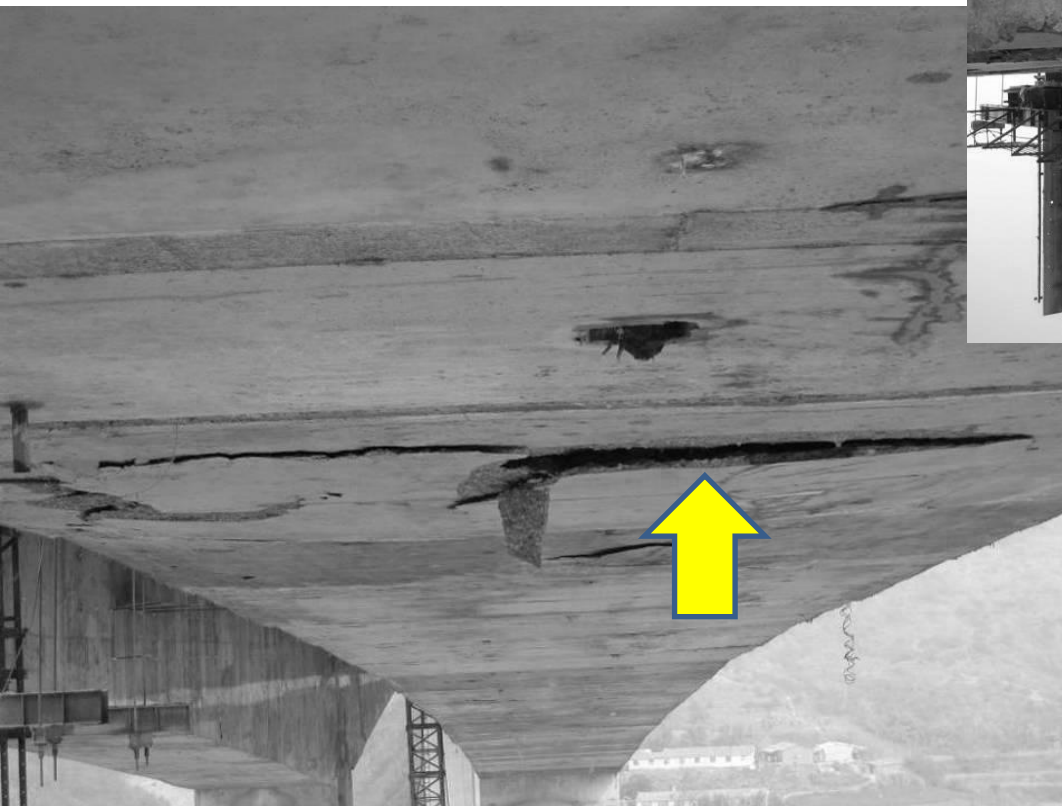
节段缝拉裂

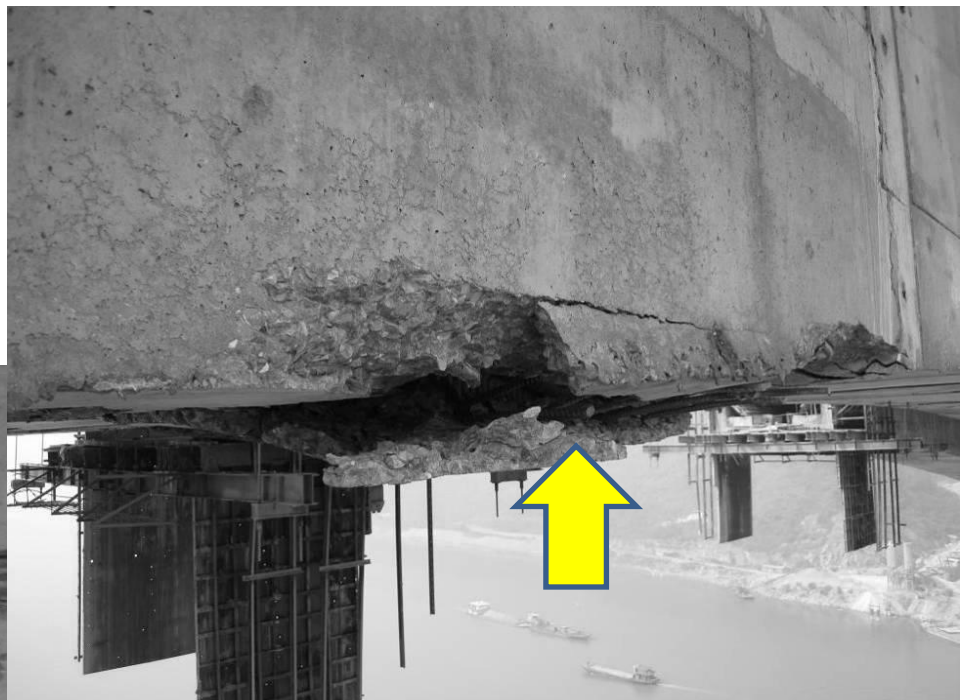
节段边缘拉裂

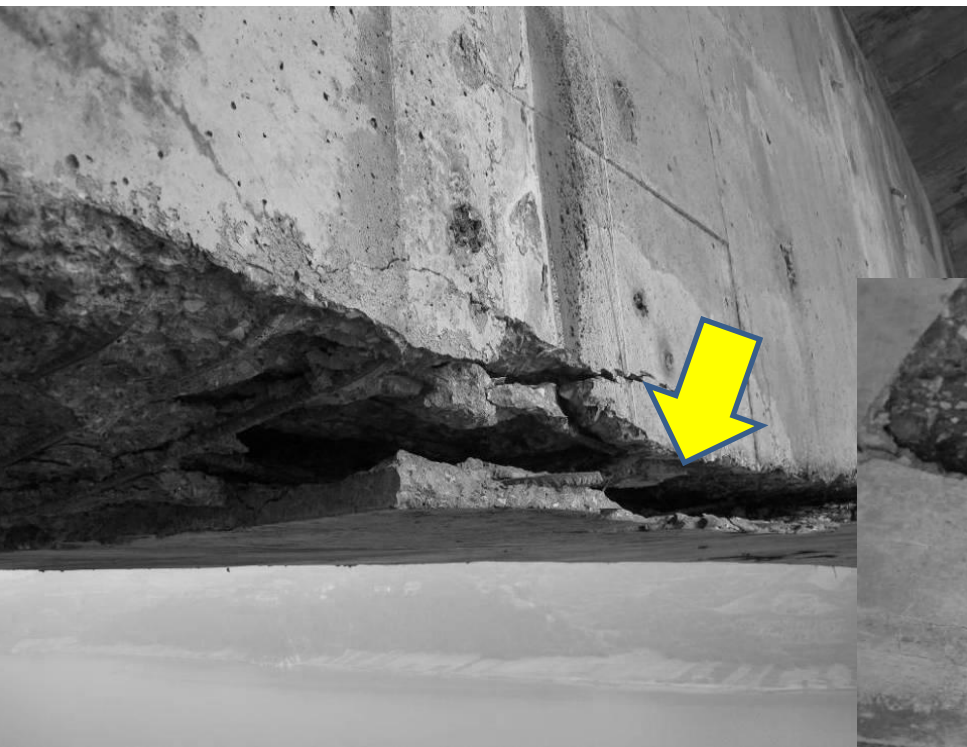
节段边缘拉裂

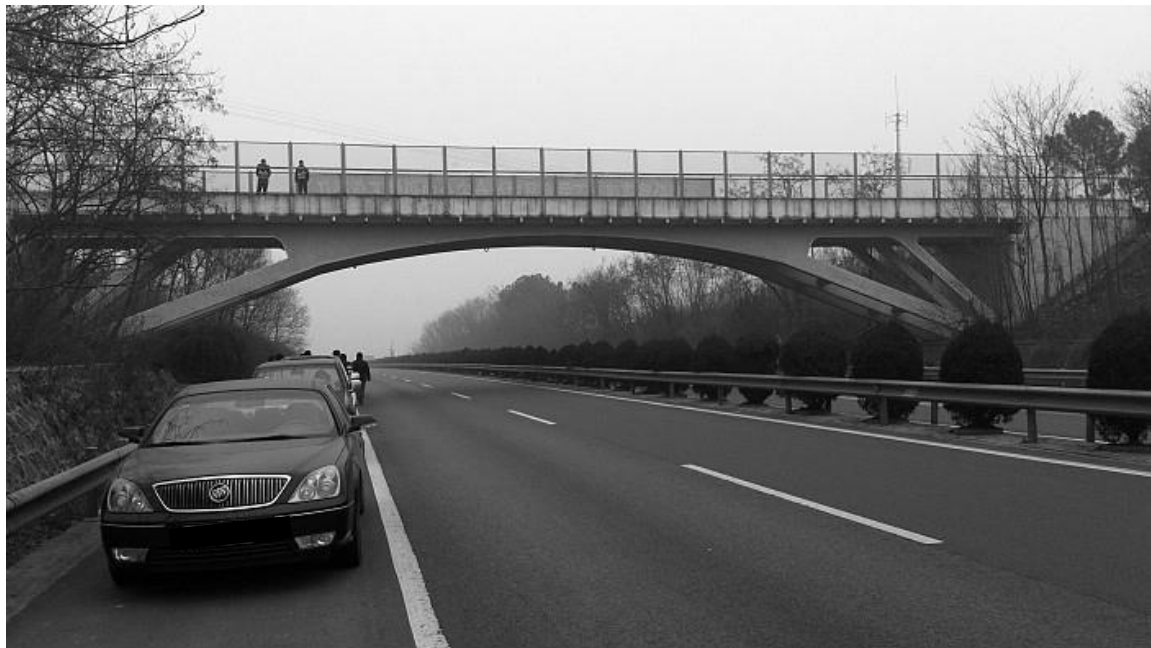
某高速公路跨线桥（2011年）

- 桥长：55.72m。
- 上部结构：刚架拱桥（单孔三拱片）。
- 桥孔：40m。
- 病害：拱片跨中湿接头出现竖向裂缝，拱片底面出现横向裂缝，并与竖向裂缝相连呈两侧U形对称分布。部分结构钢筋外露锈蚀。

实腹段跨中是焊接拼装处，对接的钢板锈蚀。

实腹段高度较小，拱片较薄，难以配置更多的钢筋。横向联系薄弱。

最大弯矩出现在跨中，年限增长，车辆荷载增大，混凝土受拉形成结构裂缝。

针对刚架拱结构受力特点及拱片U形裂缝分布情况，采用粘贴钢板（U形钢板）进行维修加固。

考虑拱片横向联系薄弱，在刨铣掉原桥面铺装层混凝土之后，采用LC40陶粒混凝土新铺桥面铺装层（植筋及两层钢筋网）。

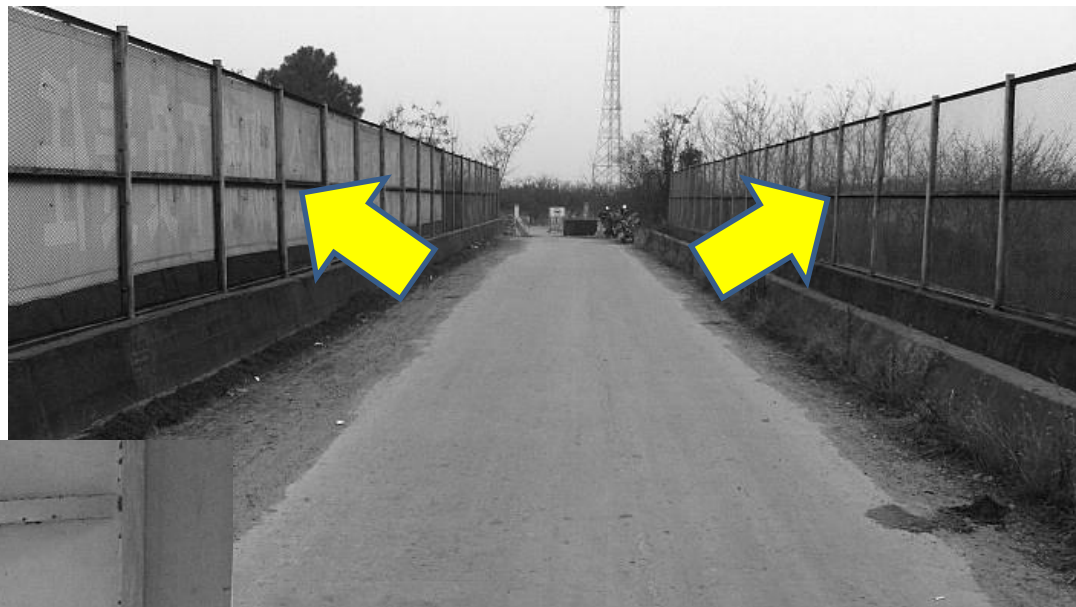
桥梁附着广告

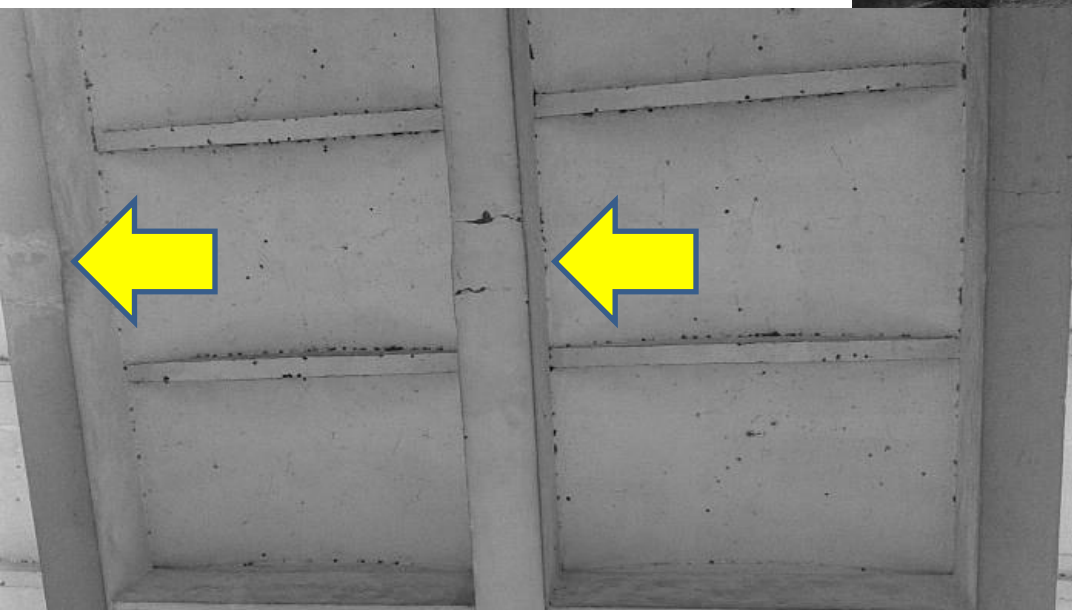
焊接钢板锈蚀

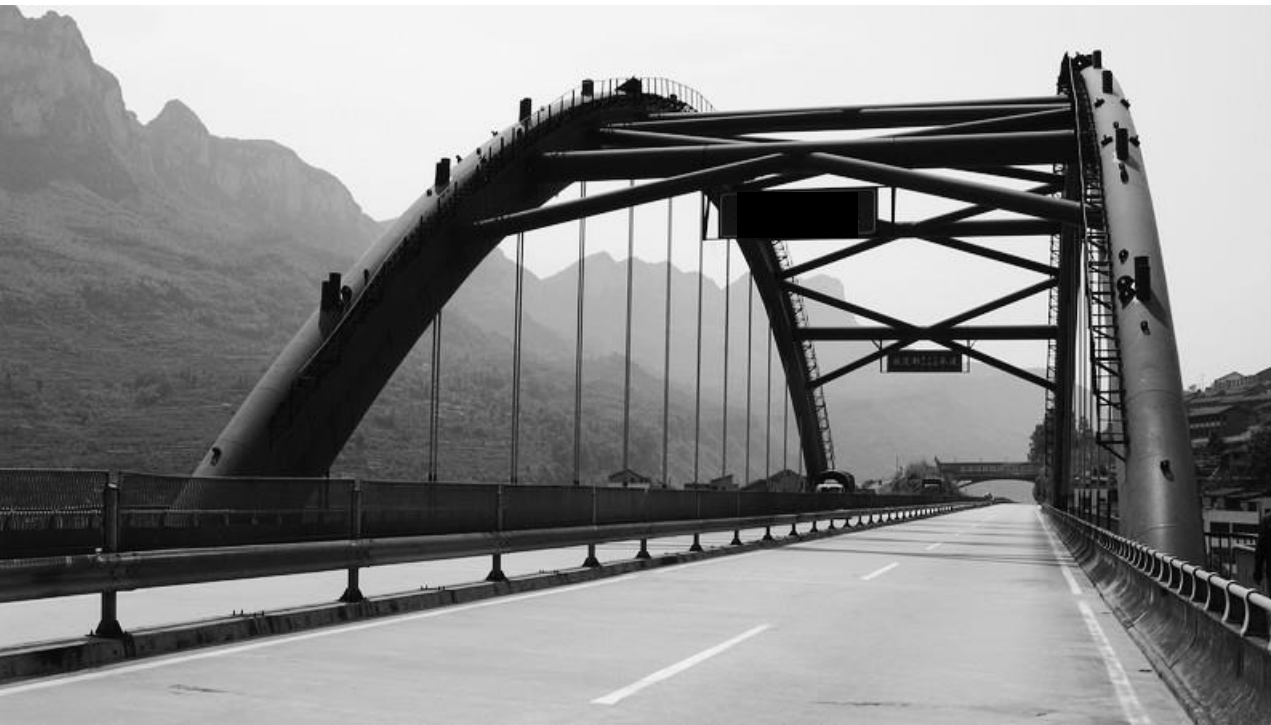
某专用公路主线桥（2008年）

- 桥长：329.0m。
- 上部结构：中承式钢管拱桥。
- 桥孔：  
48.3+114.0+48.3m。
- 病害：钢管拱混凝土收缩裂缝。吊杆锈蚀，锚头锈蚀。

吊索是钢管拱桥的重要受力构件，由高强抗拉材料和耐腐蚀防护材料组成，平行高强钢丝是高强抗拉材料的一种。吊索使用了17年，已经超过了其使用寿命。

在车辆荷载作用，吊索随机振动。在恒载与车辆共同作用下，吊索的处在高应力状况，极易容易导致钢材（吊索）疲劳。

一旦防护失效，空气中的氧气、二氧化碳及二氧化硫等物质不断溶解到水膜中去，促进了微电池反应，加快钢材（吊索）腐蚀速度。

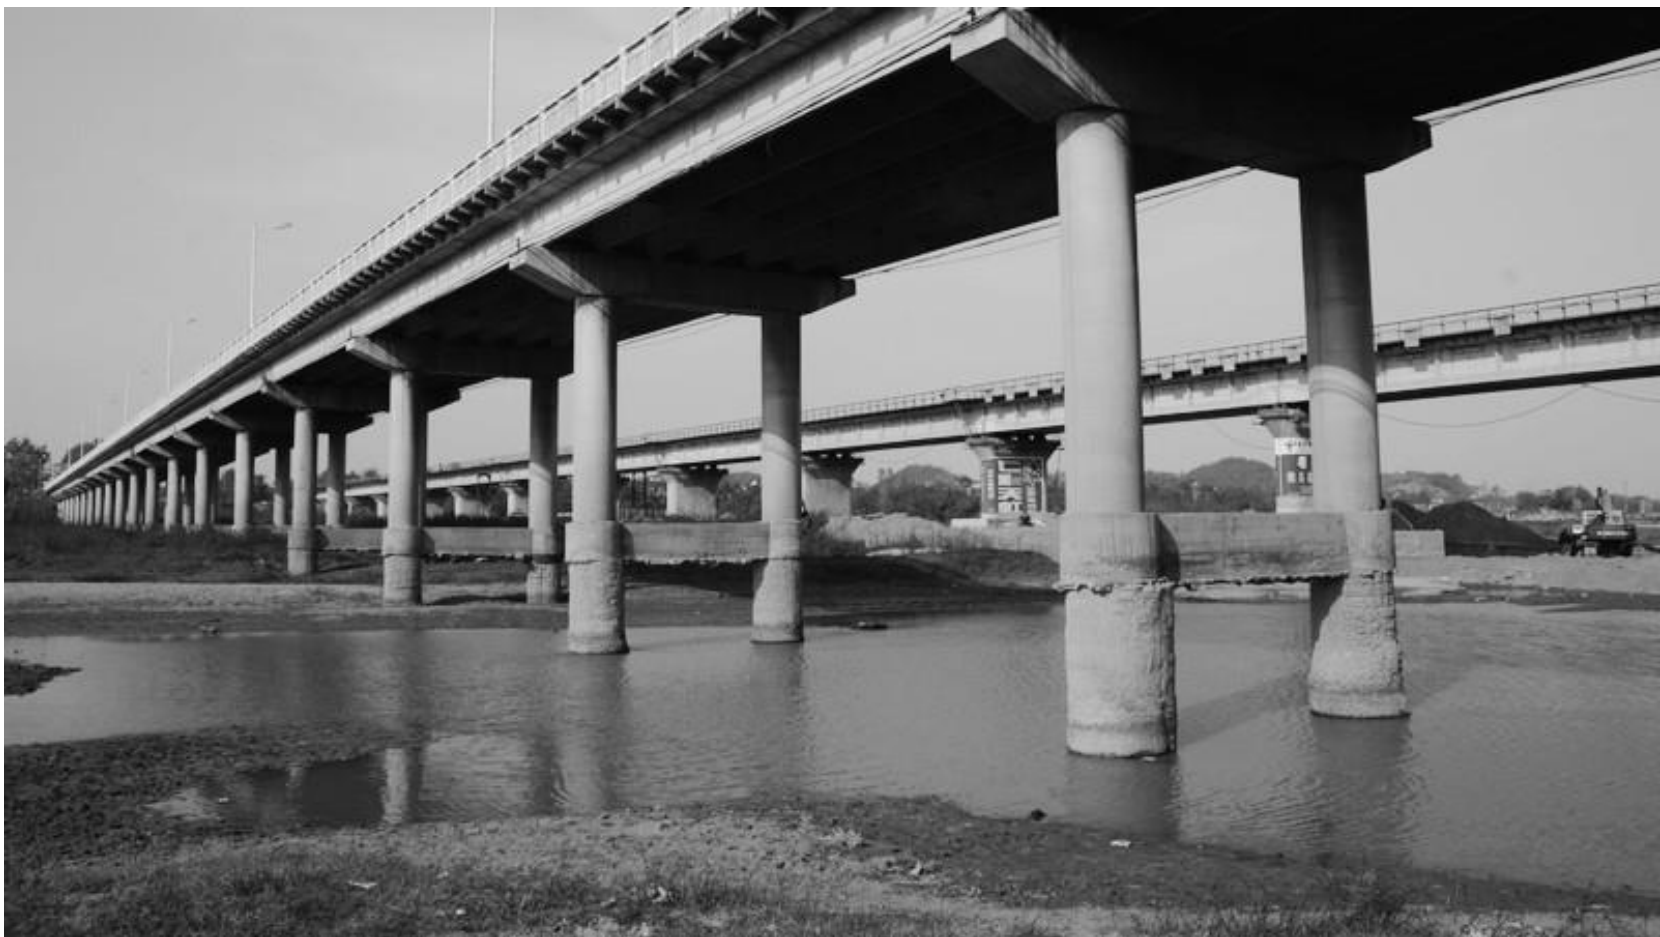
某省道桥梁基础被掏空

随着域经济发展的需求，大量的无序的挖取砂石料，致使分叉段主河床较建桥时已下降了2至4米，导致原河槽的地下基桩外露，混凝土水蚀剥落及钢筋锈蚀严重。

该桥通车已20年，由于铁路的发展，后建的铁路桥与该桥桥位太近，改变了该桥原有的天然河床的水力条件。

在桩基与墩身的连接（桥墩横系梁上下）处新增钢筋混凝土护套，加强墩柱与桩基的连接。

对于冲刷较深的几个桥墩桩基，利用环形布置的钢筋混凝土小型桩（ $D=50$ 厘米）挤压稳定桩基基础；在环形布置的钢筋混凝土小型桩内侧铺砌浆砌片，填充砂砾。从而形成由小型桩、砌浆砌片与砂砾共同组成的桥墩基础防护结构，抵抗河床的进一步冲刷下切。

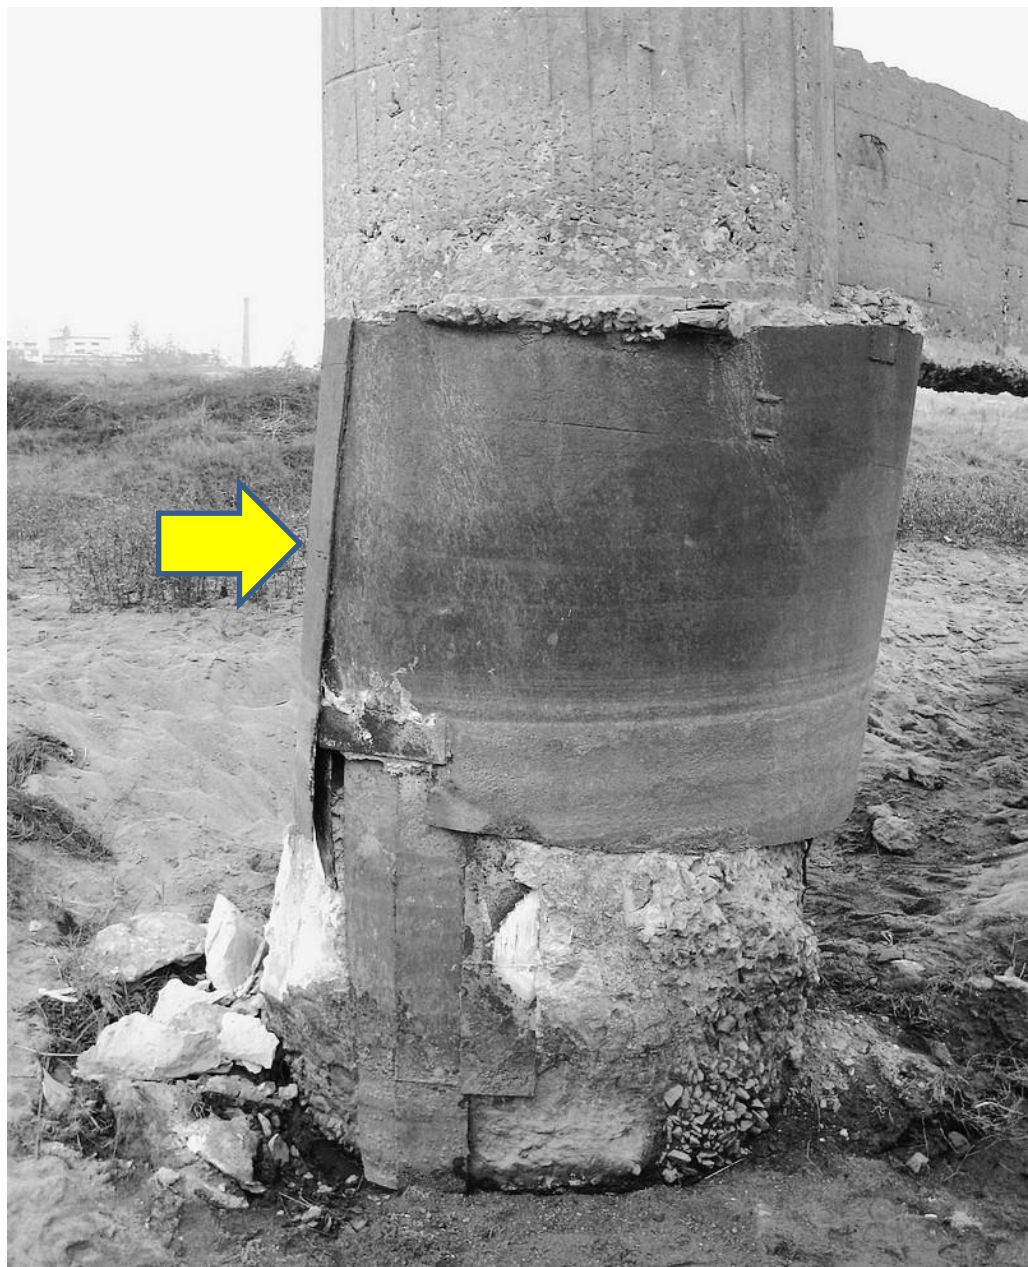
桥墩与基础接头处病害

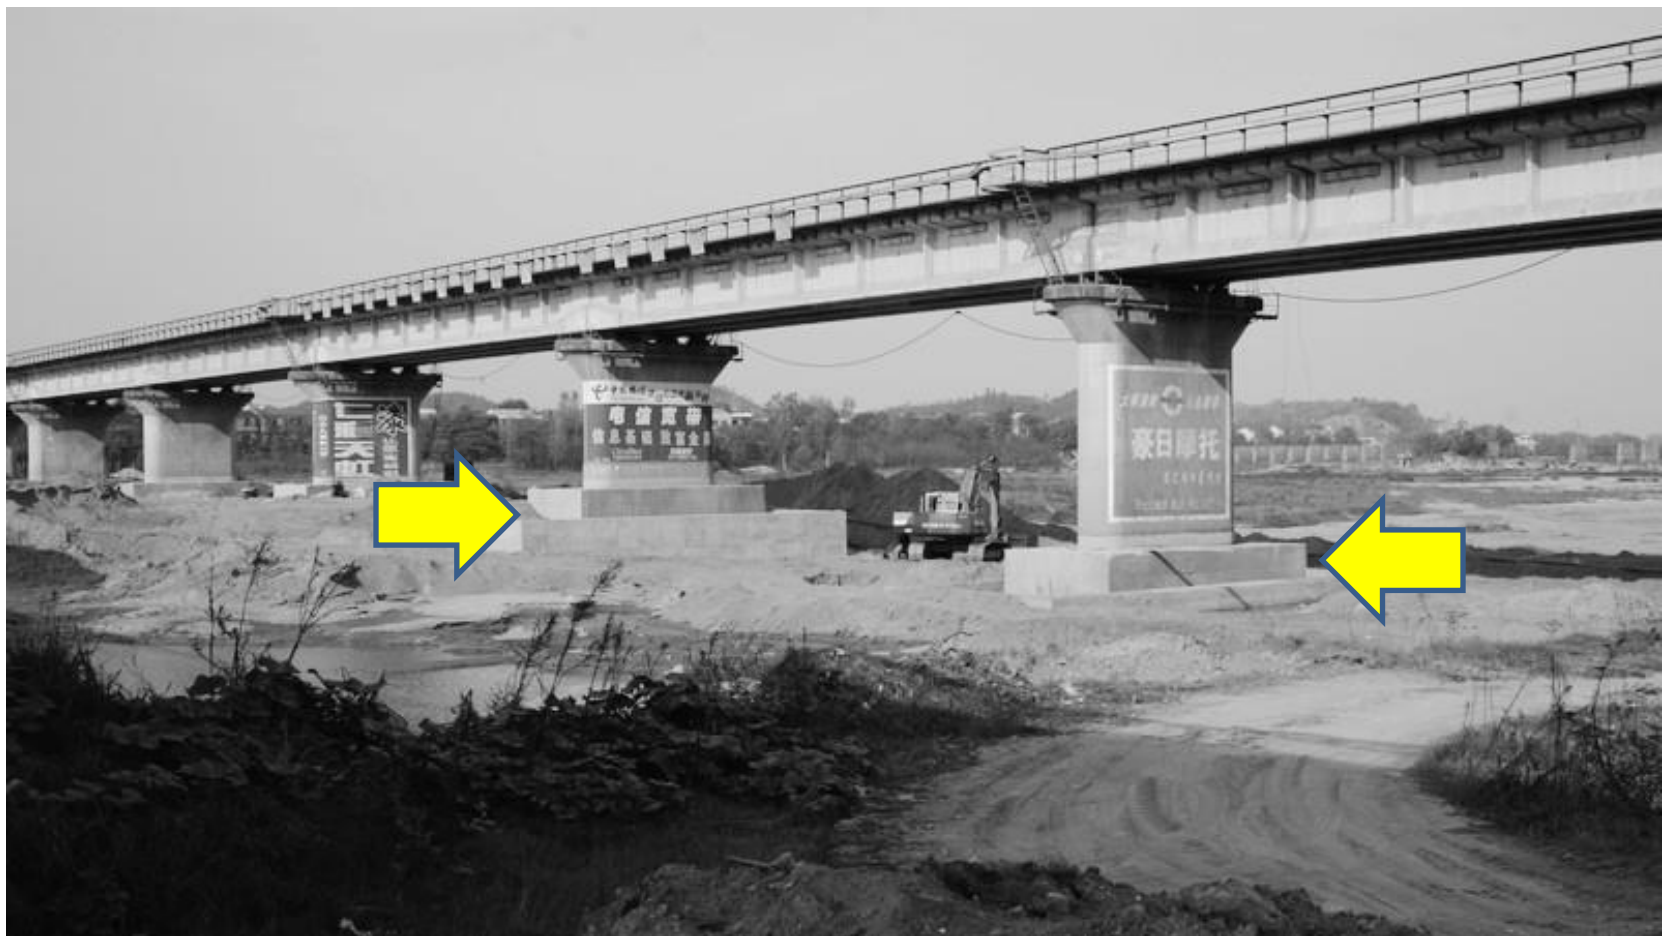
临近的铁路桥基础已经被加固

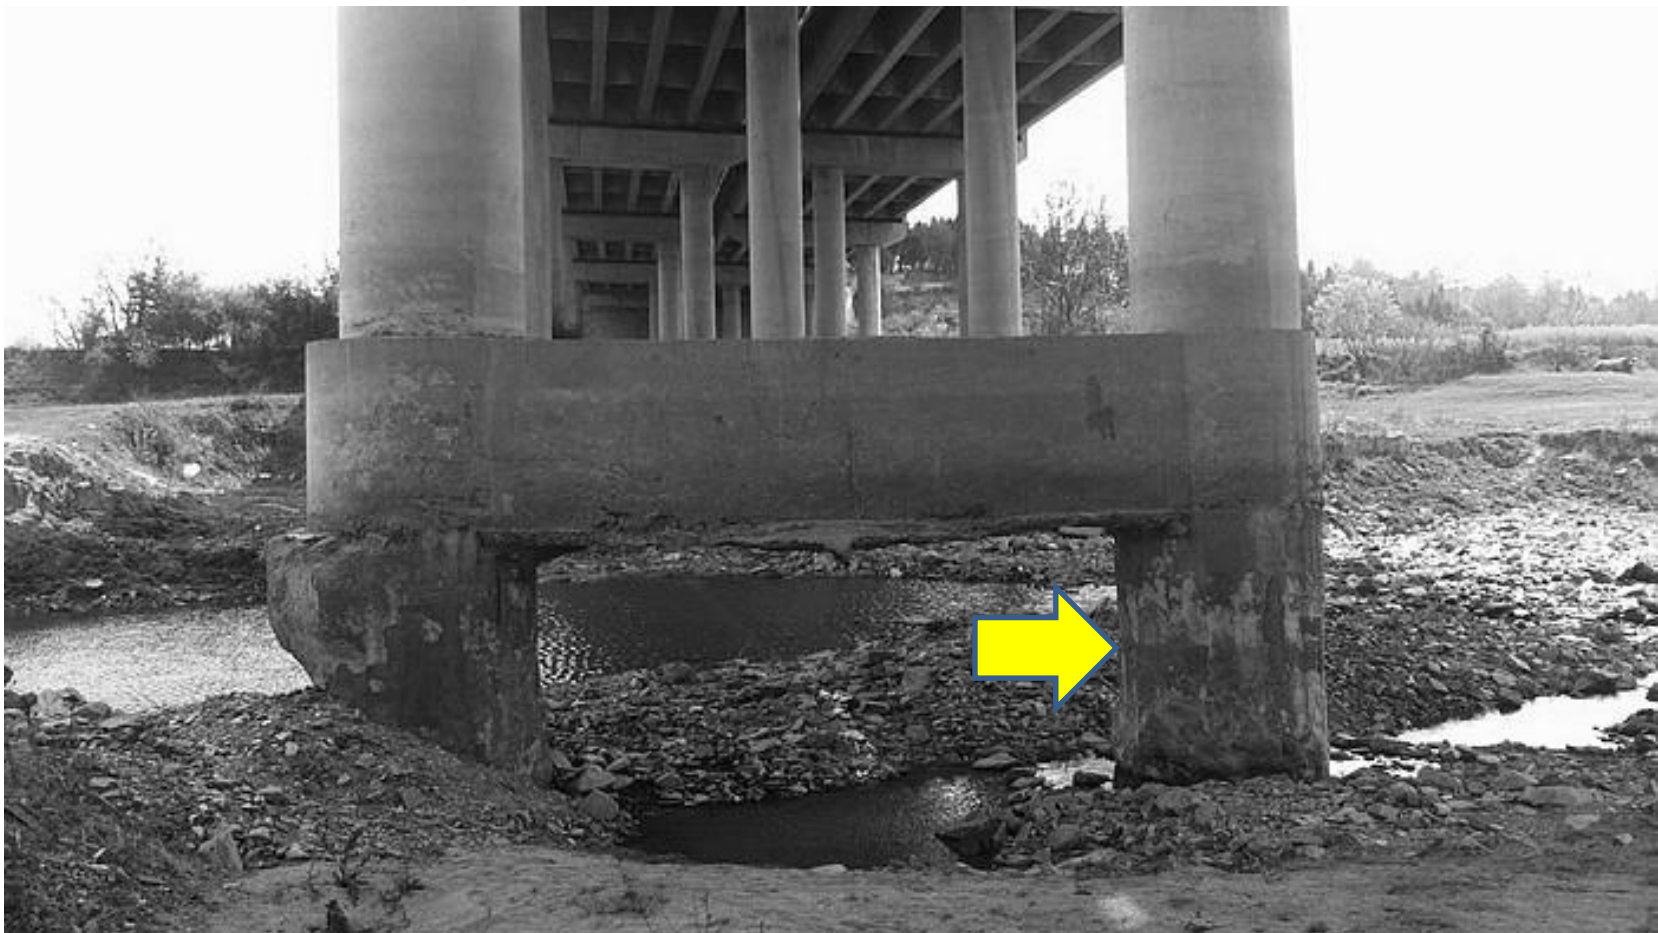
某高速公路桥梁基础被掏空

季节性河流，枯水季节基本无水，洪水季节泄洪。由于气候变化，改变了原有的规律，河流冲淤不平衡，冲刷得多，淤积得少。

枯水季节围堰养鱼，改变了原有的河床条件。

大量的无序的挖取砂石料，致使主河床高程下降，导致桥梁桩基外露，混凝土水蚀剥落及钢筋锈蚀严重。

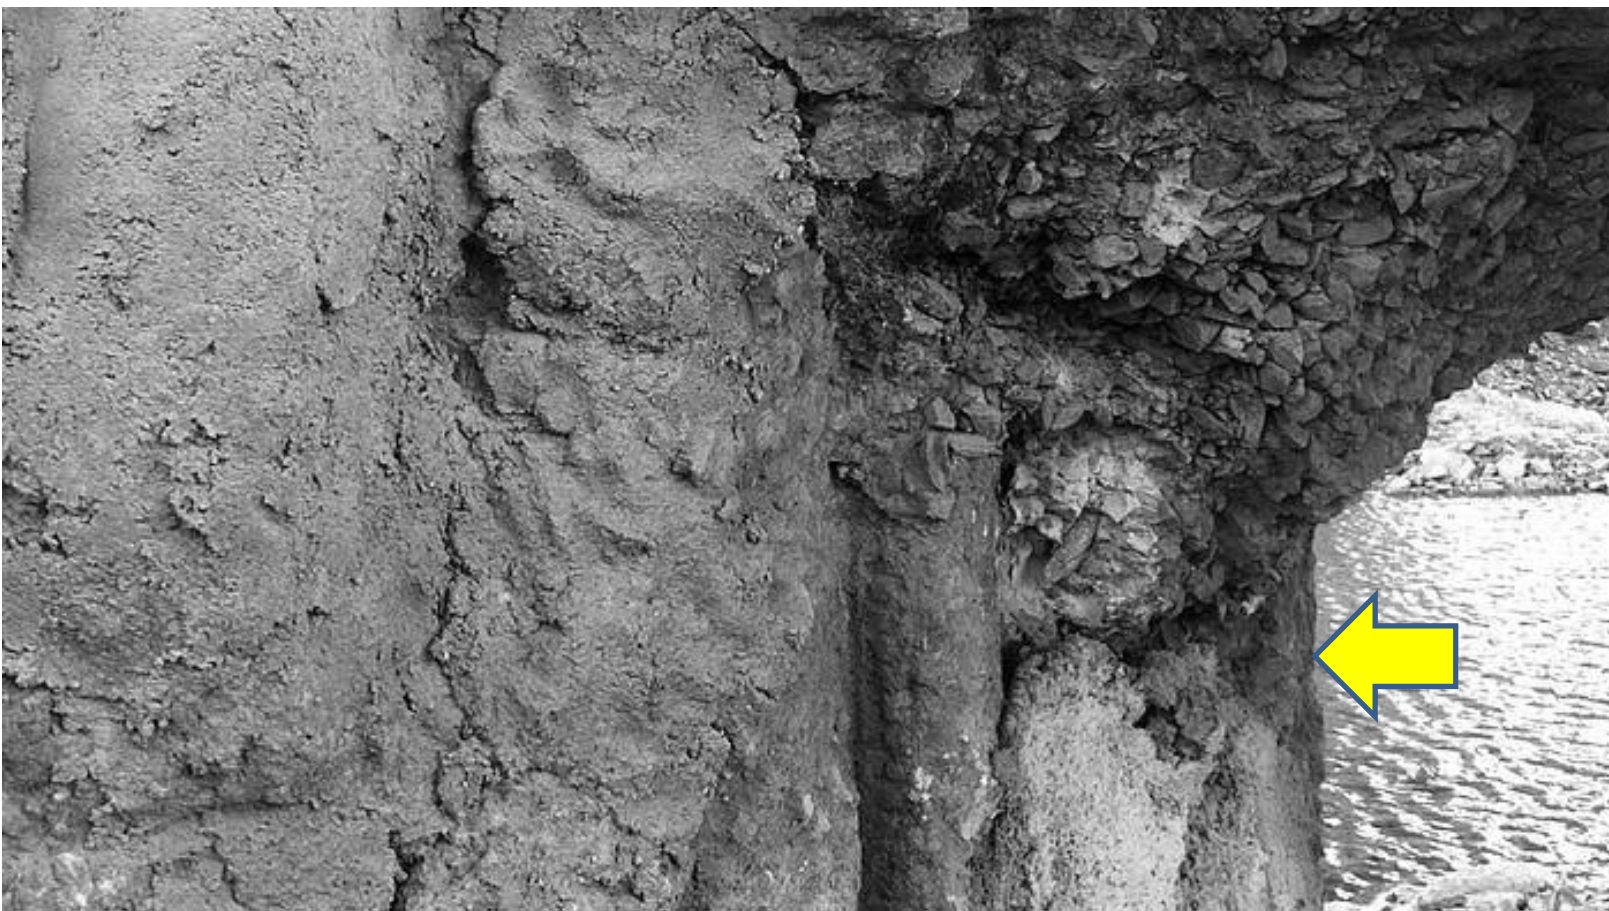
墩身与桩基接头病害

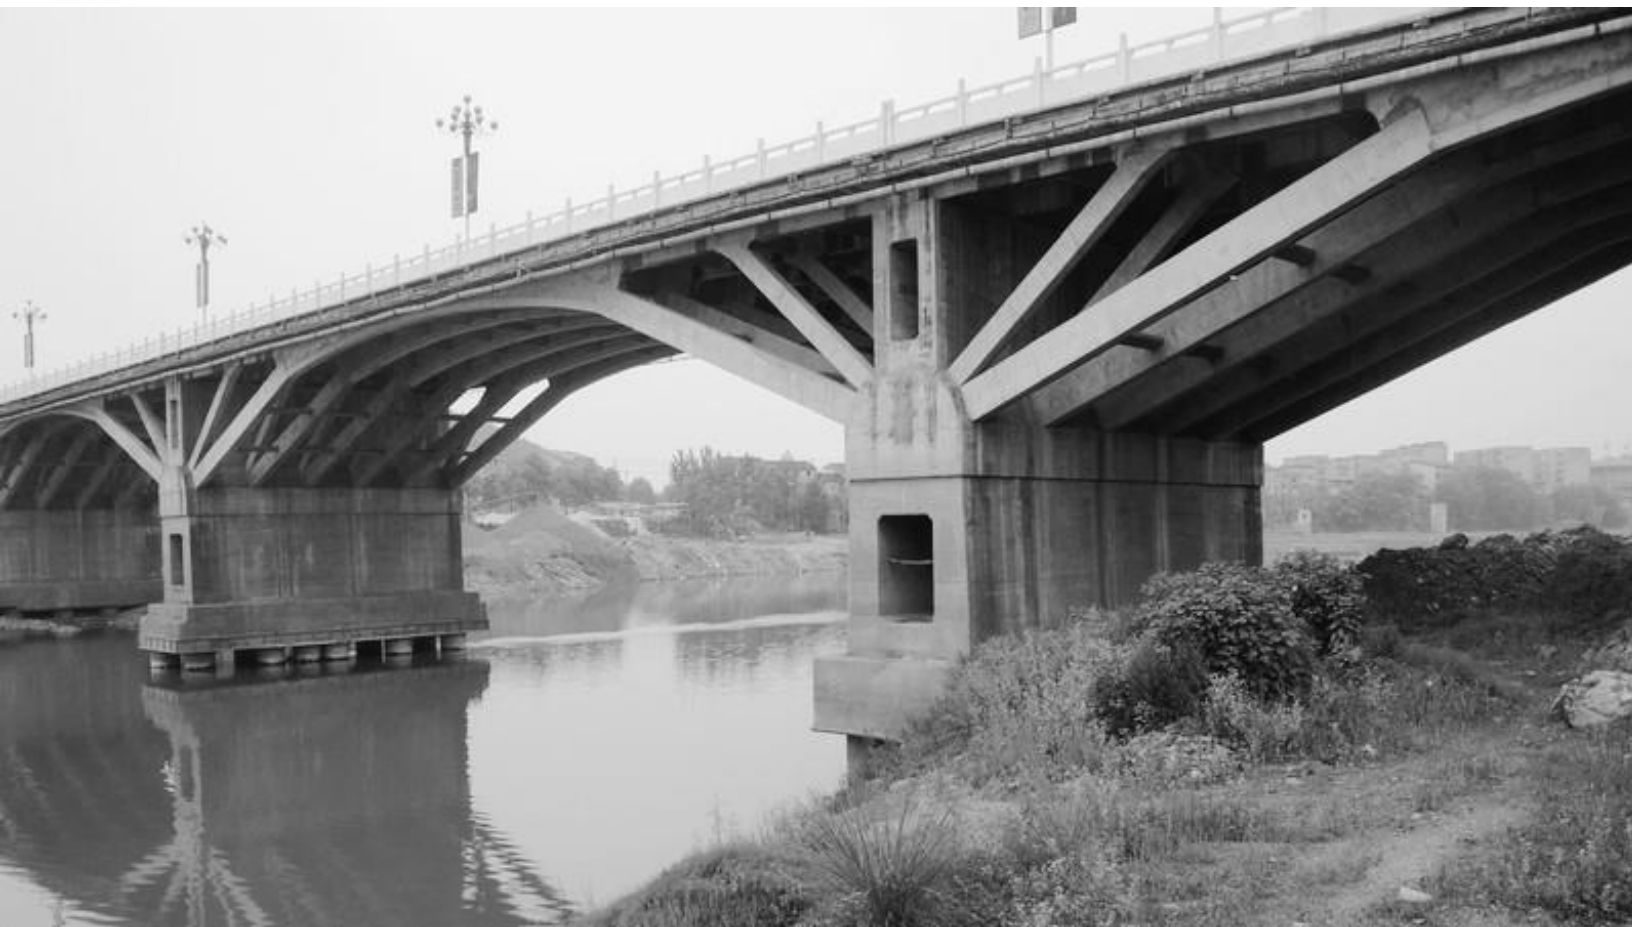
某国道桥梁地基与基础被掏空

上河床非法挖砂，改变了原有河床高程。

上游水库人工干预蓄水、泄洪，改变了天然季节性条件。

致使桥墩桩基被不同程度淘空，最大河床掏空下切6.00米。

在桥墩周边抛石及石笼，形成一定范围的围堰，有一定的级配石料、砂石填充其内，形成一个具有一定高度的台状体，达到护基的目的。

用植筋技术，设置钢筋混凝土箍梁，以此加强墩身基础接合处。

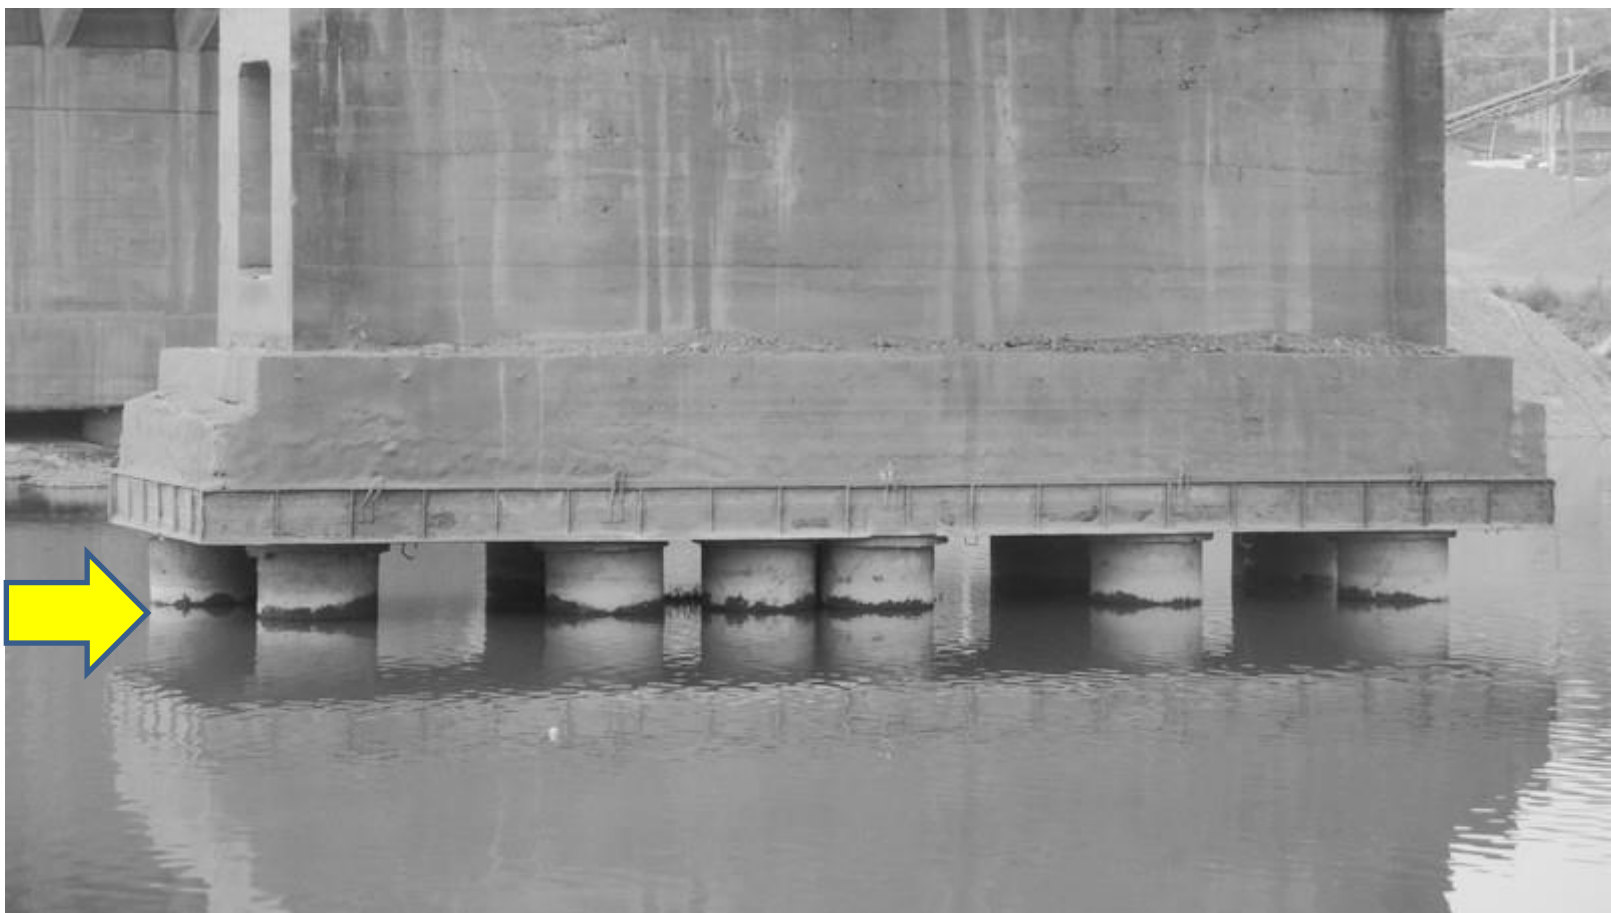
桥梁地基与基础被掏空

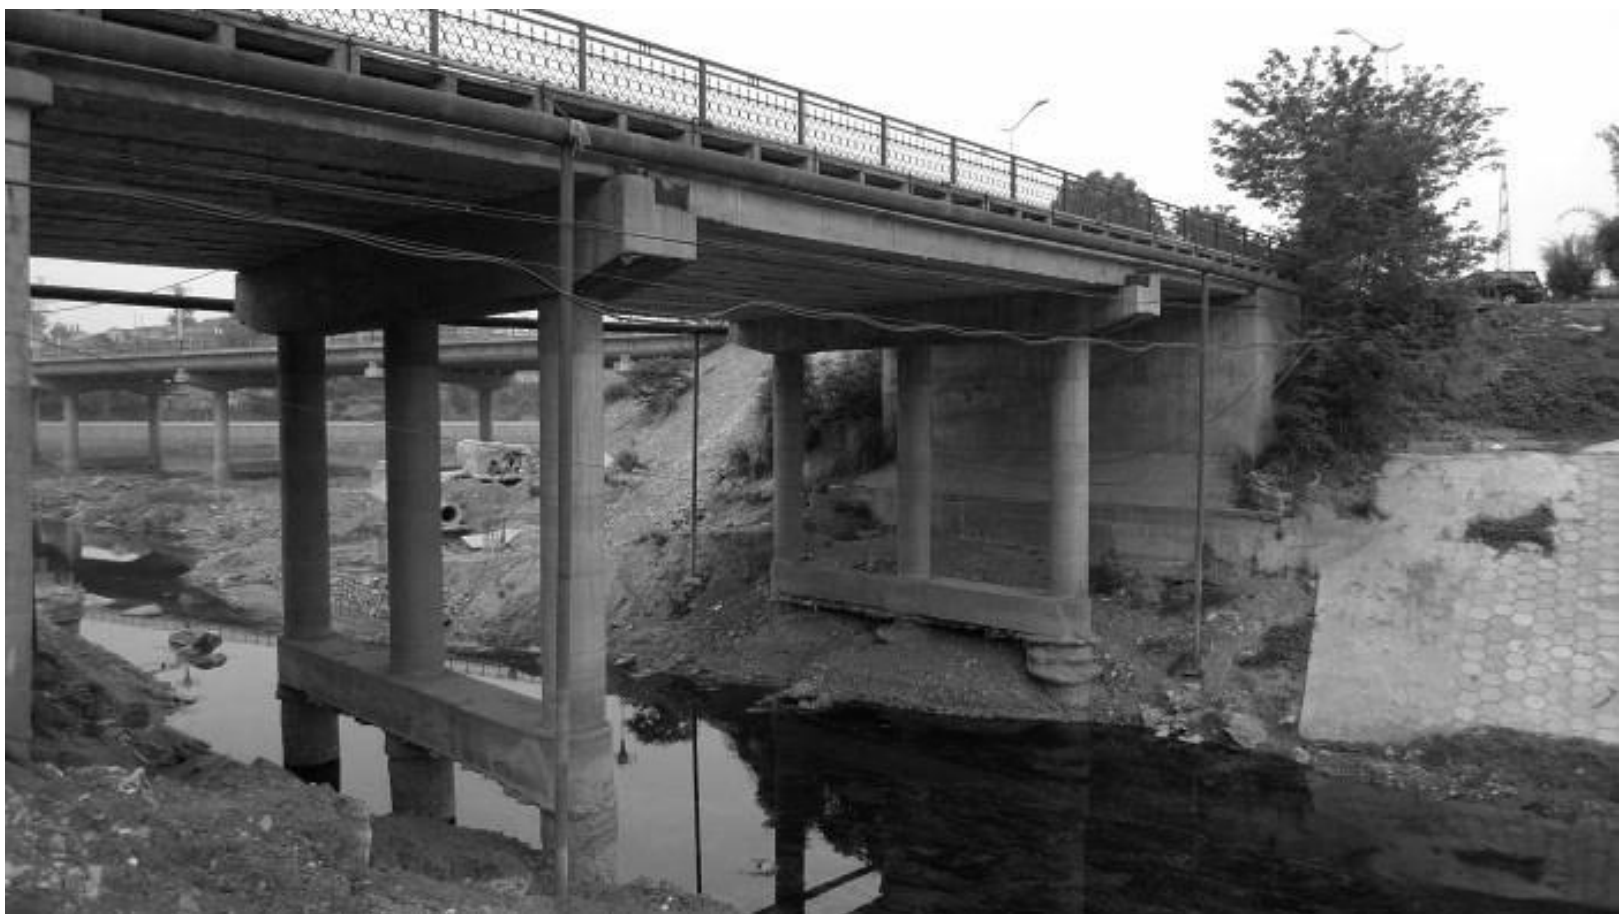
某城市桥桥台倾斜、台身断裂及桥墩基础外露

桥址处下游20米就是河道的出口，下游河床下切较深，导致该桥河床下切。

该桥跨越人工渠道，原渠道地的防护因多年失修，导致渠道破坏，改变了原设计状况。

抛砂袋护基，稳定桥墩基础。

新增钢筋混凝土套箍恢复与加强桩基及桥墩的连接。

新增钢筋混凝土U形横梁恢复与加强桥台台身的整体性。
