# 桥梁结构典型病害成因分析与加固

湖北省交通规划设计院  
2013年10月 荆州

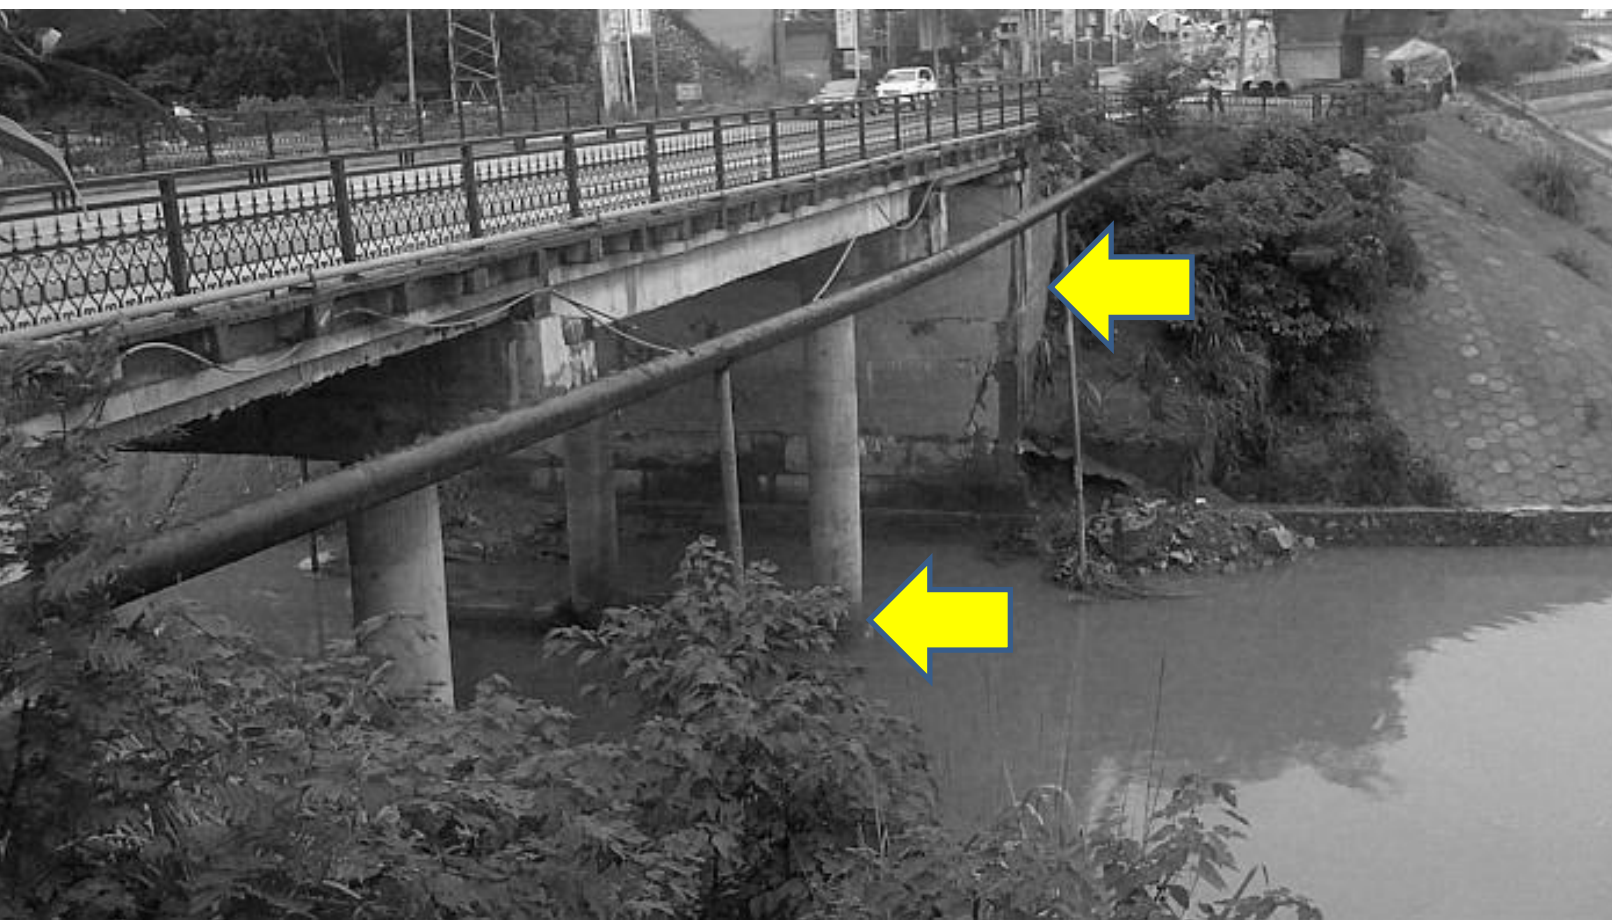
桥台前墙与侧墙断裂、前墙前倾基础下陷，桥墩基础外露

桥头路堤高8米，土压力很大，重车作用时更是产生不利影响，导致桥台前墙与侧墙断裂，前墙基础下陷、前倾。

新增钢筋混凝土U形横梁恢复与加强桥台台身的整体性。

台身圬工灌浆，填充裂缝，防止台后水土流失。

对掏空的桥台基础进行灌浆，密实地基，稳定基础。

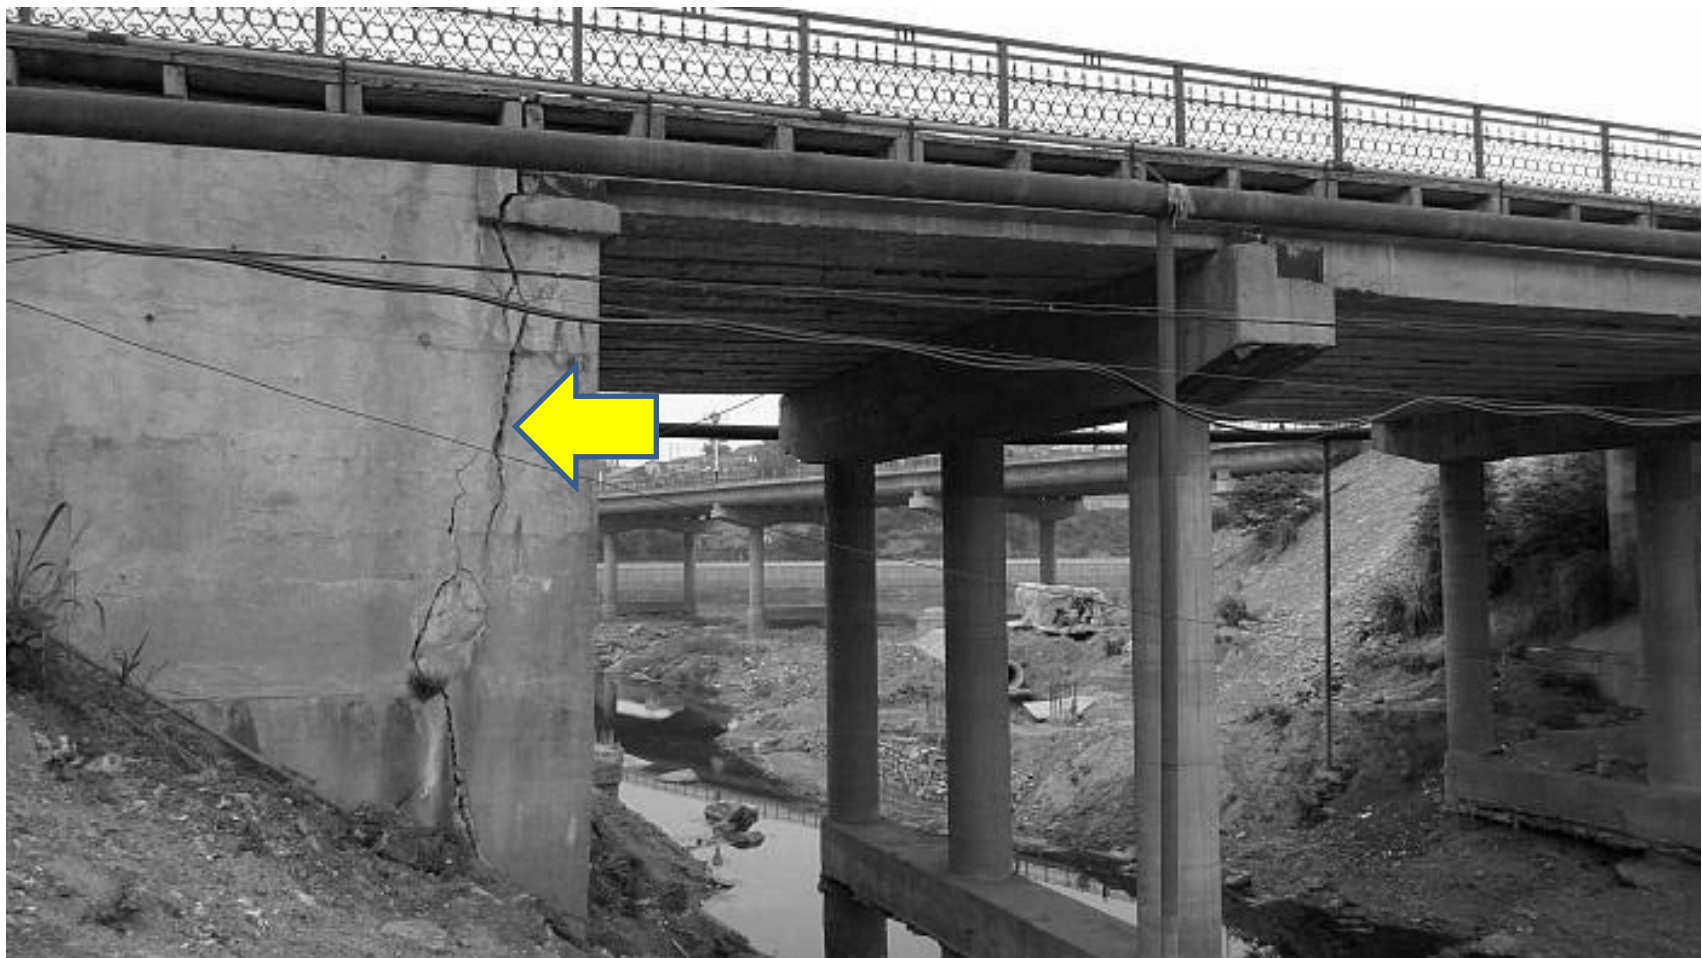
桥台前墙与侧墙断裂、前墙前倾基础下陷

台后填土灌浆，密实其填土，减少土压力，减少后水土流失。

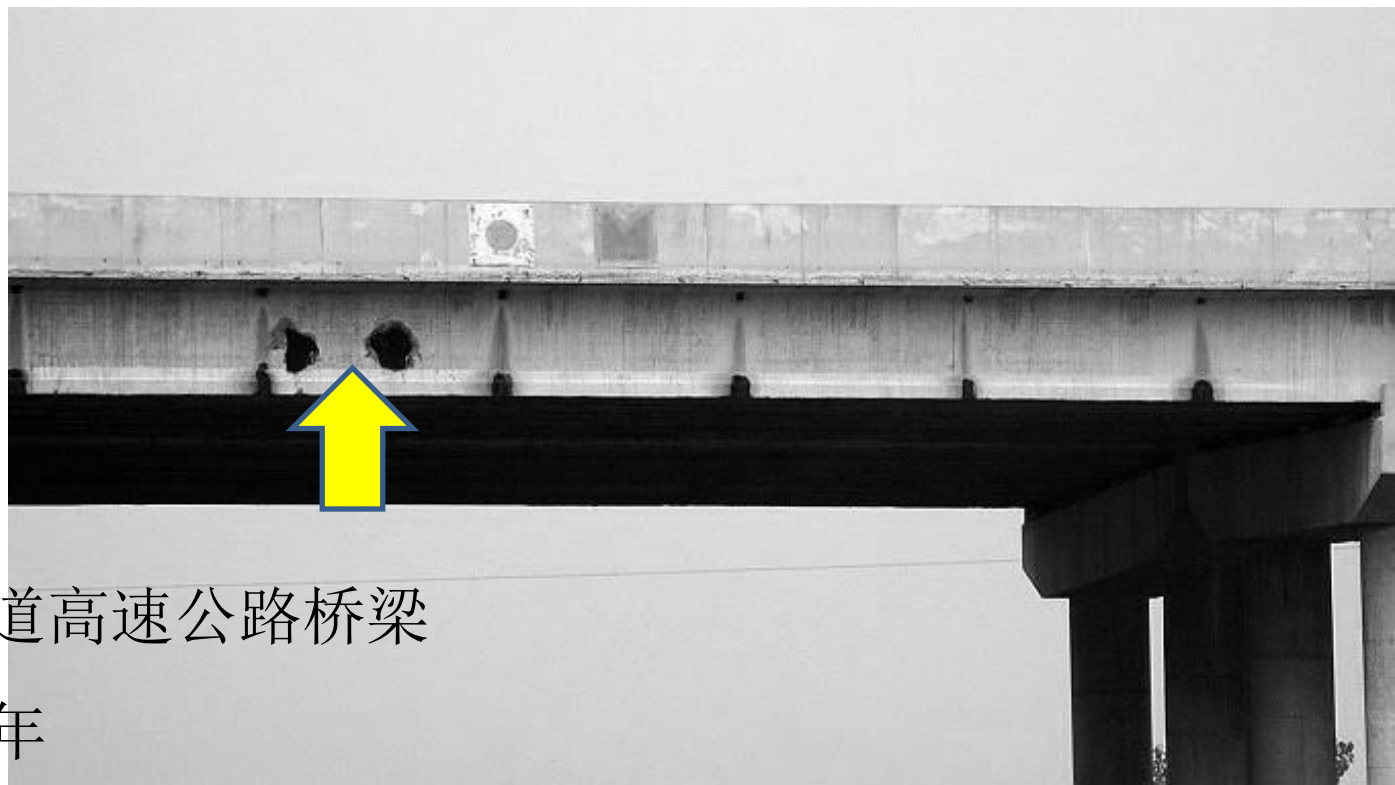
- 桥名：某省道高速公路桥梁
- 时间：2010年
- 灾害：船舶撞击桥梁
- 病害：主梁严重损伤

- 事故是由一艘3000吨级散装货船皮带传输机直接撞击而造成的，撞击对桥梁产生了严重的损伤。
- 在船舶撞击作用下，通航孔1号梁、2号梁均受到了严重的损伤，其中1号梁直接损伤长度为3.04m，并有大面积空洞及波纹管外露，承载能力大大降低，已处于危险状态。
- 在船舶撞击作用下，通航孔墩顶梁体产生了轻微滑移，造成上游侧盖梁挡块受损开裂。
- 桥墩有明显的撞痕，并有小面积损伤。
- 直接原因系船主违规行驶，海事人员管理不善。

- 为避免以后发生类似事件，对通航孔设置警示及限航标志，并对桥墩做防撞保护。
- 海事应加强规范化管理。

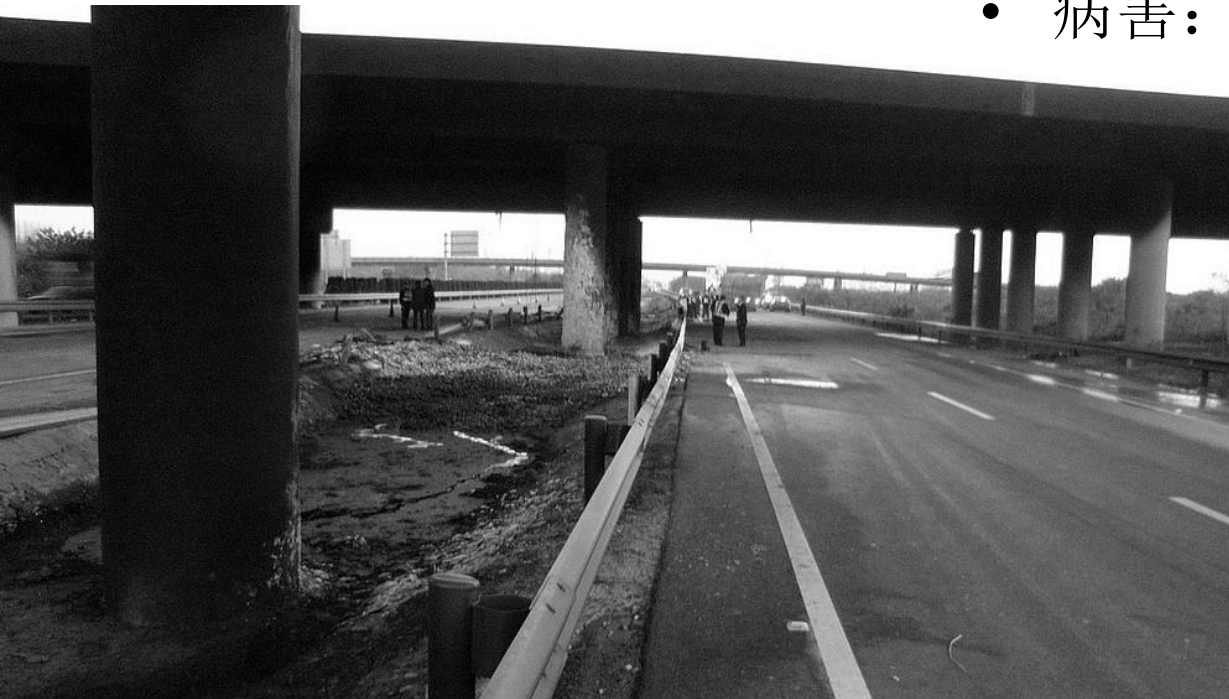
- 桥名：某国道高速公路跨线桥
- 时间：2012年
- 灾害：火毁桥梁
- 病害：桥梁上下构严重损伤

现场温度逐渐升高后，混凝土毛细孔中游离水大量蒸发，水泥石膨胀和骨料变形差异增大，然后水泥石中的氢氧化钙等水化物脱水分解，导致水泥石结构破坏，水泥石与骨料之间的粘结丧失，保护层逐渐剥落。

主要是因为混凝土保护层剥落以后，钢筋直接受火场烘烤，钢筋与混凝土之间的变形差异加剧，在重力作用下与梁体剥离；横向钢筋下垂主要是因为横向钢筋保护层完全脱落后，与纵向钢筋之间的扎丝在火场直接烘烤作用下烧断，横向钢筋在重力作用下下垂。

- 主线下穿桥梁处，尽量少设置或不设置路基边沟，如实在需要应该改上钢筋混凝土盖板。
- 遇火灾时，严禁用氧割机解体施救。

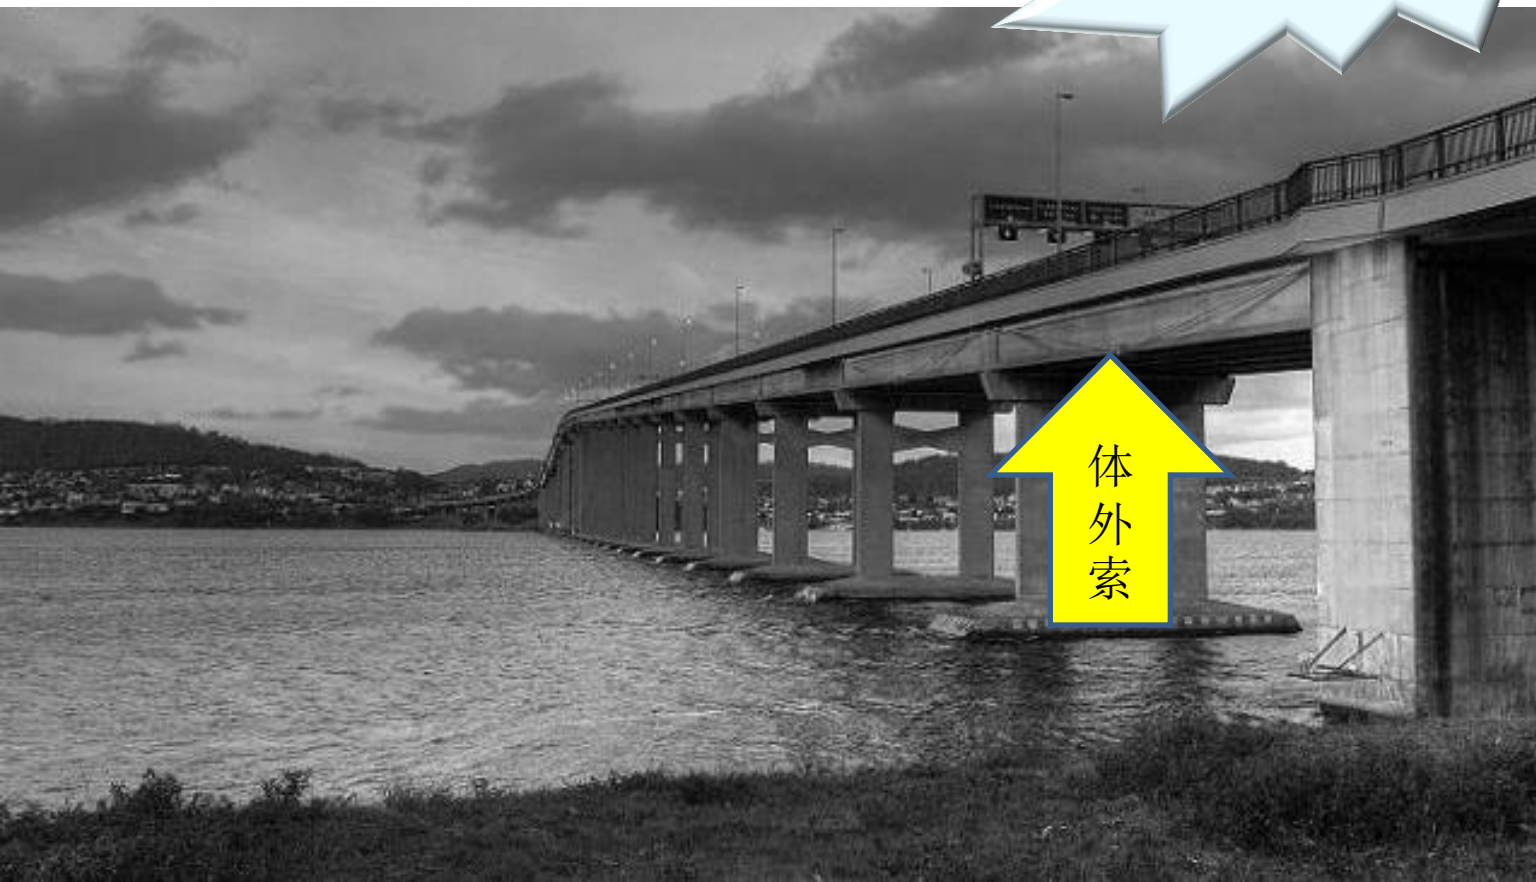
体外索

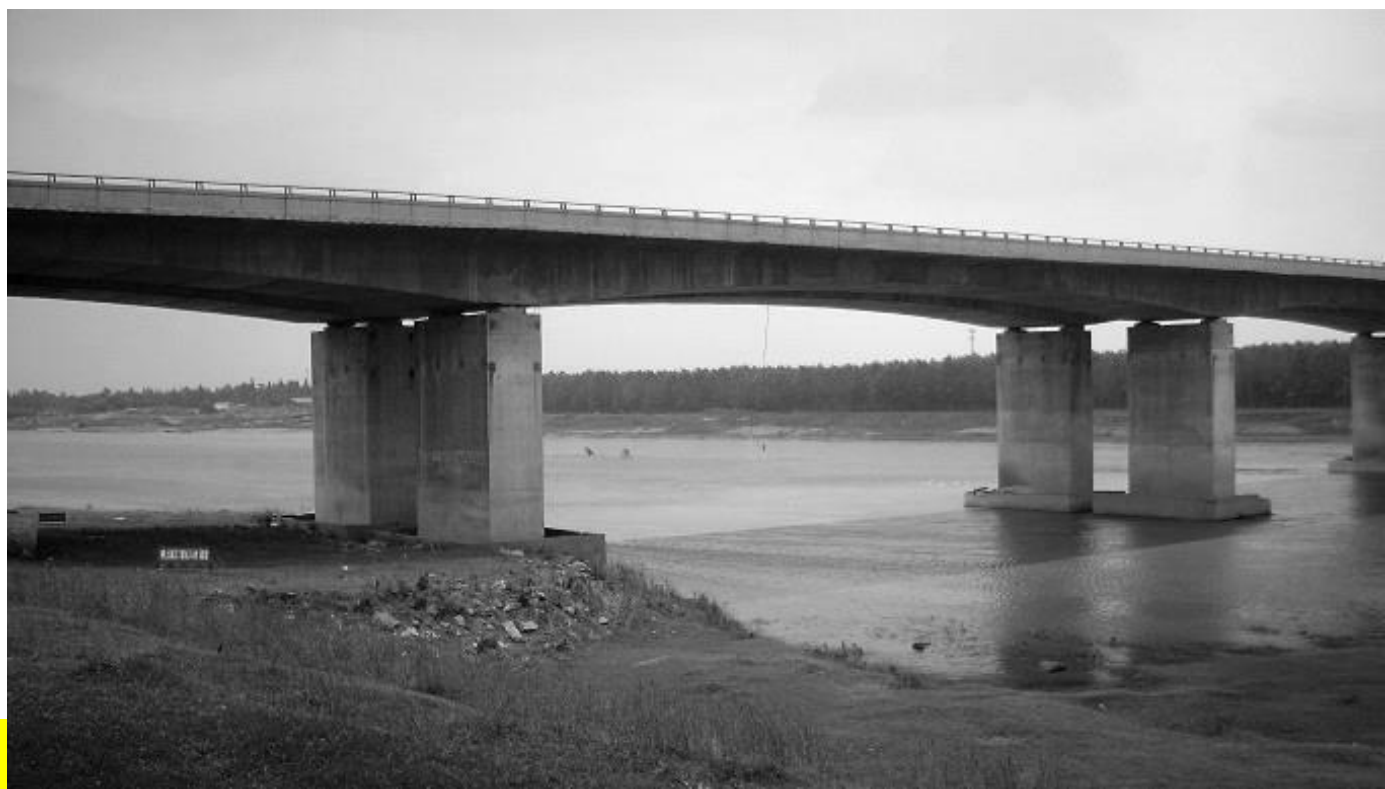
某国道高速公路某大桥主桥加固工程

主桥上部结构为预应力箱梁，跨径40+60+60+40米。

合龙段及临近  
节段腹板及底  
板开裂，节段  
错台，露筋，  
梁体刚度不足，  
主梁下挠。

张拉体外索；自密实混凝土转向块、锚固块；混凝土防裂技术；粘贴钢板；粘贴碳纤维，化学锚栓；仰面植筋；防止体外索锈；防止体外索的二次效应；体外索防振；全过程施工监测等。
